МАЛЫЕ ХРАМЫ НА ГОРОДИЩЕ ЭСКИ-КЕРМЕН

Ирина Анатольевна Завадская

SMALL CHURCHES IN THE ANCIENT TOWN OF ESKI-KERMEN

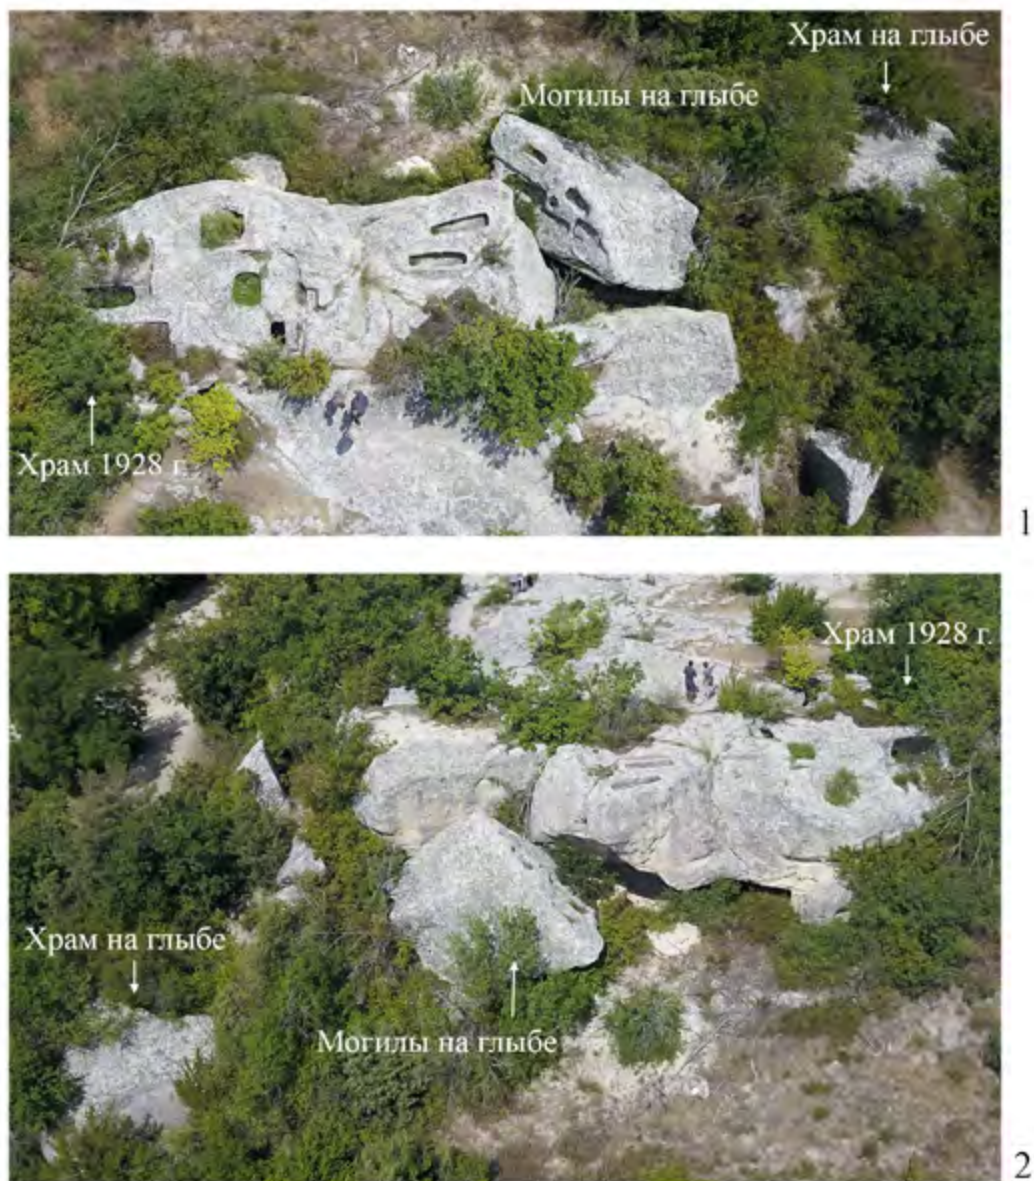
Рис. 2. Юго-восточный край плато Эски-Кермен с остатками храма 1928 г. (I) и храма на скальной глыбе (II): 1 – вид сверху, 2 – вид с юго-востока (аэрофотосъемка А. А. Душенко, 2021 г.)

В настоящее время большая часть храма заросла густым кустарником и деревьями (рис. 2). Поэтому провести обмеры его остатков без зачистки невозможно. О размерах храма можно судить по указанному плану 1930 г. (рис. 3,1), который представляется достаточно точным. Ширина храма внутри, включая толщину западной скамьи, составляла примерно 2,5–2,6 м, длина внутри (до восточной стены апсиды) – примерно 4,1 м, длина наоса (до алтарной преграды у северной стены) – примерно 2,6 м. Внешние размеры с учетом толщины «постелей» и кладки апсиды: ширина – примерно 4,5–4,6 м, длина – примерно 5,3–5,4 м.

Юго-западнее двора на выступе скалы находятся две вырубные гробницы, которые в 1928 г. были уже пустыми [37, с. 25]. Еще три таких же гробницы (разной длины) сохранились на обвалившейся глыбе, лежащей у подножия скального выступа, продолжением которого эта глыба была до обрушения (рис. 2).

Скальная глыба с гробницами откололась своей северной стороной от основного массива плато по глубокой трещине, продолжающейся к востоку и пересекающей западную часть двора и всю территорию храма почти по оси запад-восток (рис. 2,1; 3,1-3). Еще одна глубокая трещина проходит внутри храма по диагонали (рис. 3,2) (она также хорошо видна на опубликованном фото: [37, с. 31, рис. 13]). Судя по размерам и местонахождению, эти трещины, безусловно, сейсмического происхождения, могли нарушить целостность храма. Скорее всего, уже после прекращения его функционирования под основанием южной стены вырубил пещеру хозяйственного назначения, названную Н. И. Репниковым «хлебом» [35, с. 112].

участком с двумя гробницами и обломком с тремя гробницами (рис. 2,1). Вероятнее всего, что до обрушения все эти части были продолжением друг друга, и глыба с храмом примыкала к глыбе с гробницами, а не к соседнему (к северо-западу) выступу скалы, как реконструировал изначальное местоположение храма Н. И. Репников [37, с. 21, 29, рис. 8, 11]. На этом выступе не виден упоминаемый Н. И. Репниковым «уцелевший след края апсиды» [37, с. 22]. Более того, непосредственно под выступом есть два относительно крупных обломка скалы, которые откололись именно от него (рис. 2,2).

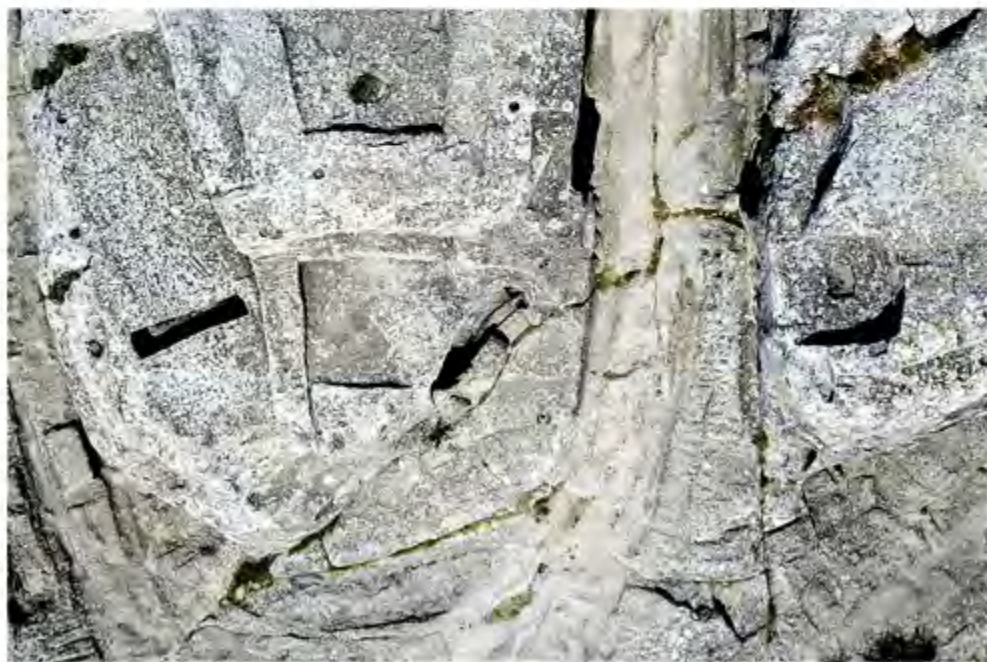
Рис. 5. Участок главных ворот: 1 – план 1929 г. [на основе: 23, с. 180, рис. 2], А – место городских ворот, а – усыпальница № 68, б – могила 69; 2 – вид сверху (аэрофотосъемка А. А. Душенко, 2021 г.)
Fig. 5. The main gate area: 1 – 1929 plan [based on: 23, p. 180, fig. 2], A – site of the town gate, a – tomb no. 68, б – grave 69; 2 – viewed from above (aerial photography: A. A. Dushenko, 2021)

В 1929 г. экспедиция Н. И. Репникова обследовала комплекс главных городских ворот, находившихся в вырубленном в скале коридоре, ведущем на главную продольную улицу города. Были зачищены участок перед воротами, место самих ворот, начало улицы, пещерные сооружения в отвесных стенах скального коридора и в основании скалы перед ним, а также поверхность скалы по обе стороны проезда. В рамках нашего исследования особый интерес представляют остатки сооружений на восточном и западном выступах скалы перед воротами, в самом начале проездного коридора (рис. 5).

соединяющая «апсиду» и «постель» южной стены (рис. 5,2). Таким образом, у нас нет оснований говорить, что над полукруглым углублением были каменные стены и перекрытие. Данное сооружение вряд ли имело продолжение за рамками среза скалы. Уже упоминавшиеся вырубки-гнезда (пазы), которые практически симметрично расположены на скальных выступах с обеих сторон дороги, вблизи городских ворот, чаще всего связывают с оборонительными предвратными конструкциями начального этапа существования крепости⁸. Их использование было бы несовместимо с функционированием «надвратного храма», т.к. часть этих пазов находится на уровне северной части так называемой «апсиды» (рис. 4,2). Вряд ли возможен и основанный на скальных выступах каменный свод, который перекрыл бы эти пазы. Скорее всего, углубление с закругленными углами на подошве восточного выступа скалы возникло одновременно с ранневизантийским оборонительным комплексом вблизи городских ворот. По мнению исследователей, выступы скалы по обе стороны дороги играли роль предвратных боевых площадок [17, с. 21; 1, с. 43]. Вопрос о том, какую функцию выполняло рассмотренное сооружение, оборонительную или культовую, если учитывать прямоугольную выемку в центре, пока остается открытым.

С рассматриваемым храмом, скорее всего, также связана вырубленная в скале к западу от него прямоугольная могила № 69 с заплечиками [35, с. 128] (рис. 5,1,б). Ее длина – 2,0 м, ширина – 0,4–0,5 м, глубина – 0,54–0,66 м. Как следует из отчета Н. И. Репникова, она была «полна доверху перерытыми костями, средней сохранности, среди которых найдены обломки стеклянного сосуда» [цитата из отчета 1929 г.: 23, с. 151].

В 1929 г. на скальном фундаменте западной стены обнаружены остатки кладки, зафиксированные на общем плане и разрезах поверхности скалы у главных ворот [35, с. 128; цитата и план из отчета Н. И. Репникова: 23, с. 151, 180, рис. 2] (рис. 5,1). Судя по (до сих пор неопубликованной) фотографии того времени, раскопки открыли два ряда по пять тесанных разновеликих камней в каждом ряду, два камня в третьем ряду и, вероятно, один камень в четвертом ряду, который практически достигал западного (пониженного) уровня скальной площадки (рис. 6,1). Эта кладка могла остаться после разрушения храма и служить в качестве забора. К позднему времени относится ряд из 5 более мелких камней, не вполне ровно уложенных вдоль основания южной стены, которые также видны на плане, разрезе и фотографии 1929 г. Скорее всего, после трансформации западного выступа в его южной части, слева от остатков храма и пещеры, появилась высеченная в скале лестница. При ее строительстве был стесан наружный (южный) угол основания западной стены храма. Эта лестница вела на площадку к западу от храма, а не к храму, вход в который был, скорее всего, в западной части южной стены, где сохранилось небольшое понижение «постели» [23, с. 154–155].

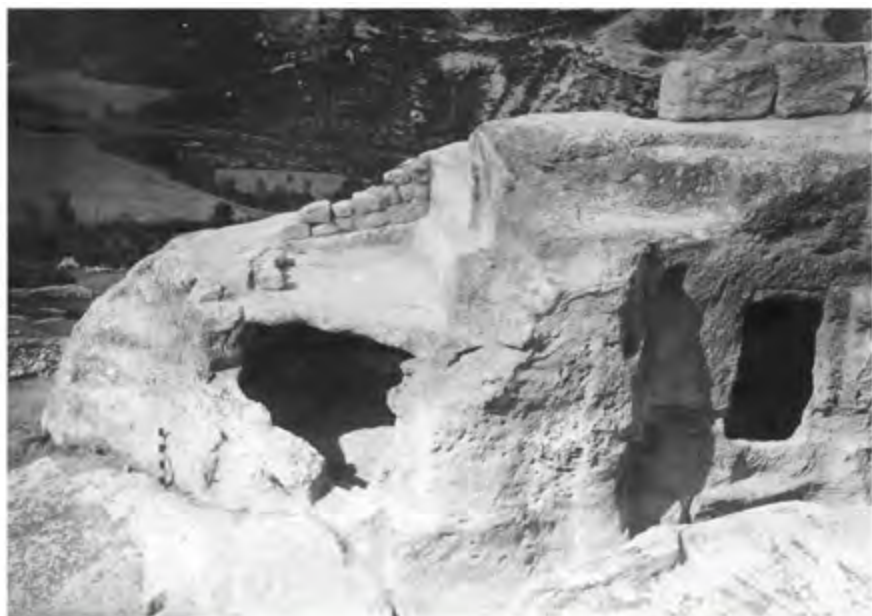
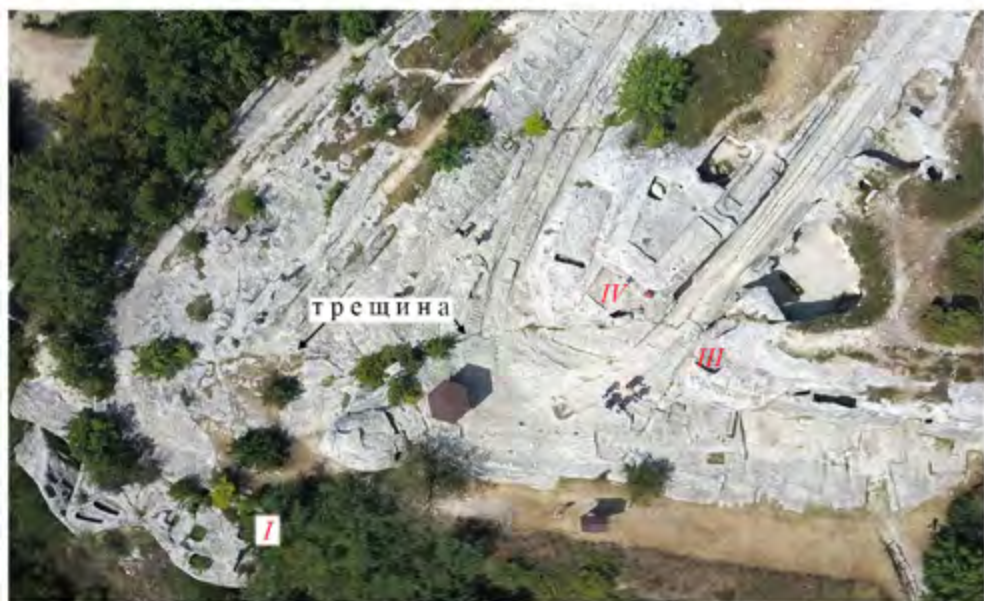
Рис. 6. Сооружения в южной части Эски-Кермена: 1 – остатки привратного храма 1929 г. (IV), фото 1930-х гг., 2 – южная оконечность плато (аэрофотосъемка А. А. Душенко, 2021 г.)

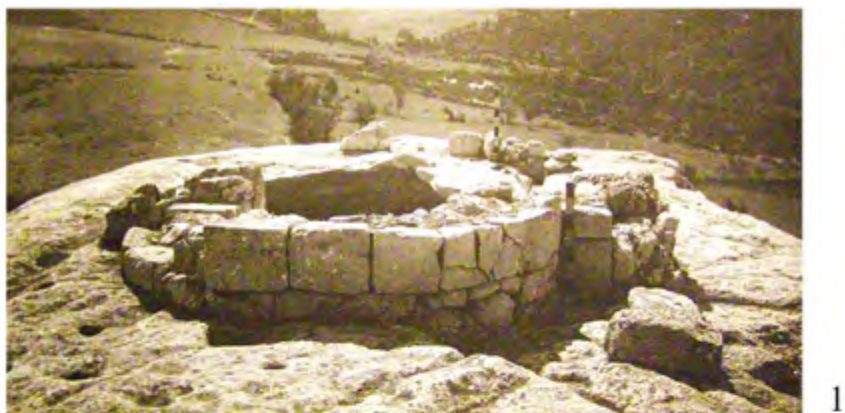
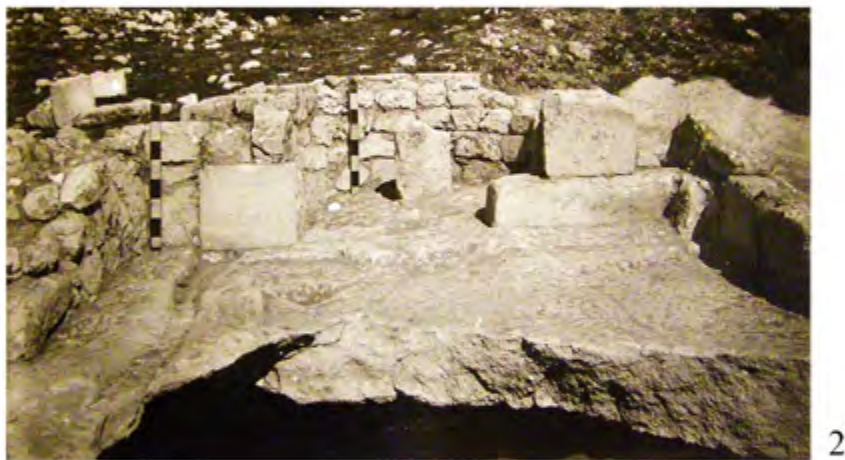
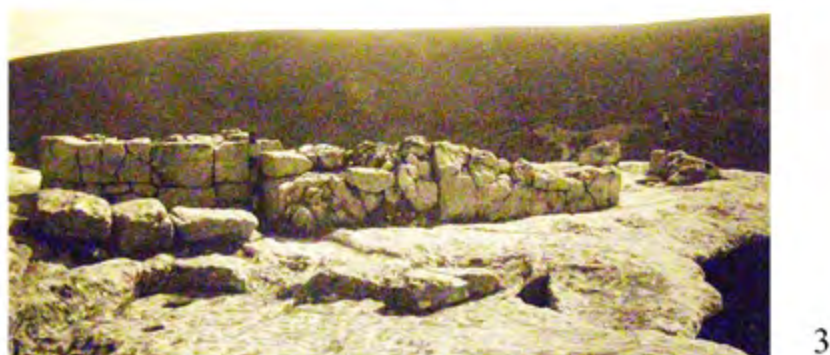
Рис. 8. Храм над «башенным казематом» (V): 1 – вид с востока, 2 – вид внутри с запада, 3 – вид с севера (фото 1930 г., Фотоотдел НА ИИМК)

Результаты раскопок башенного комплекса и открытые строительные остатки не были детально описаны. О них можно судить лишь по чертежам и фотографиям 1930 г. (рис. 7,2; 8), а также по сохранившимся скальным вырубкам.

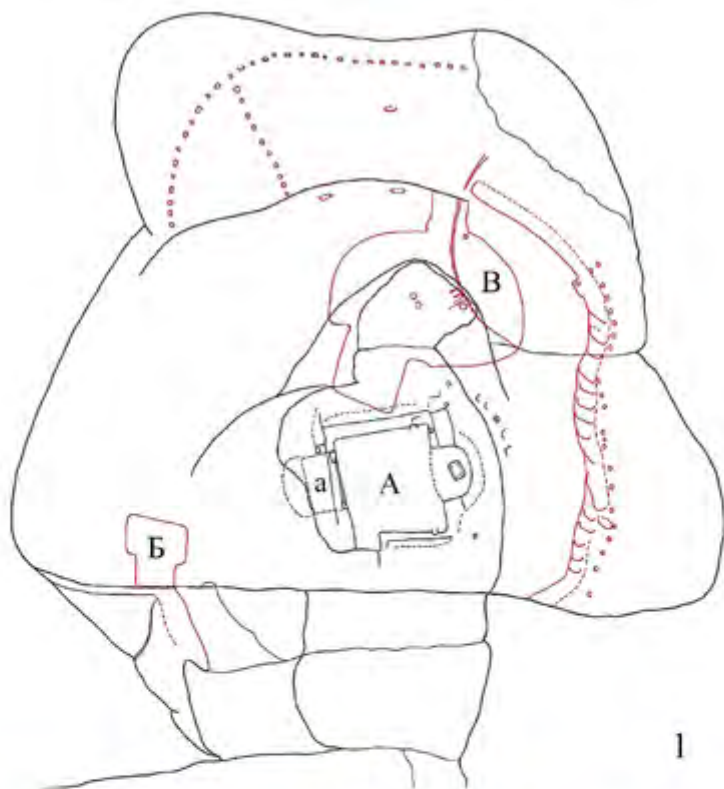
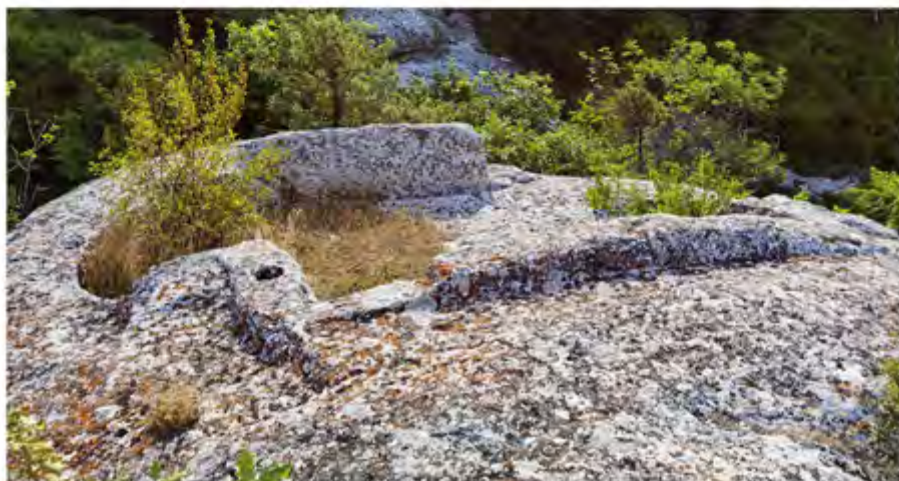
Рис. 9. Комплекс храма на западном мысе (VI): 1 – план 1929 г. [24, с. 85, рис. 10], А – храм, Б – пещера № 37, В – пещера № 38, а – усыпальница № 84, 2 – вид с запада (фото 2022 г.)

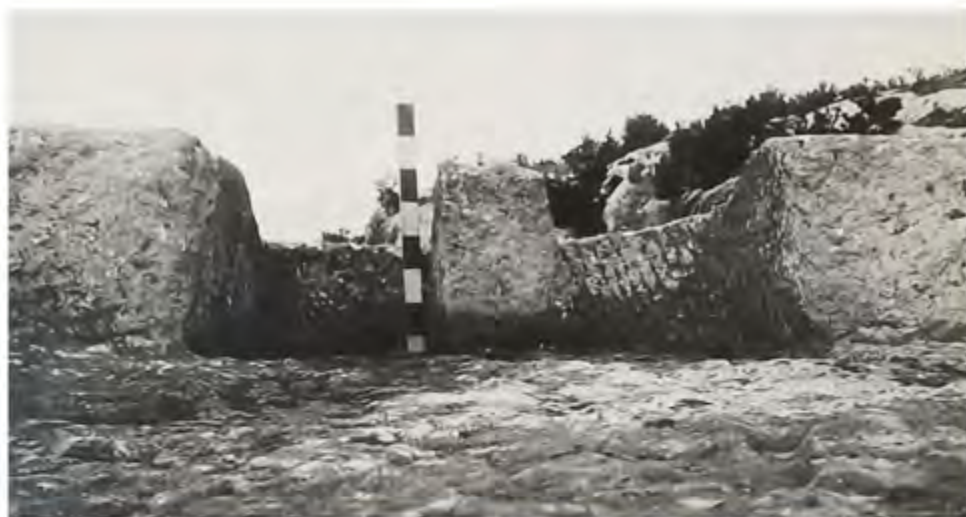
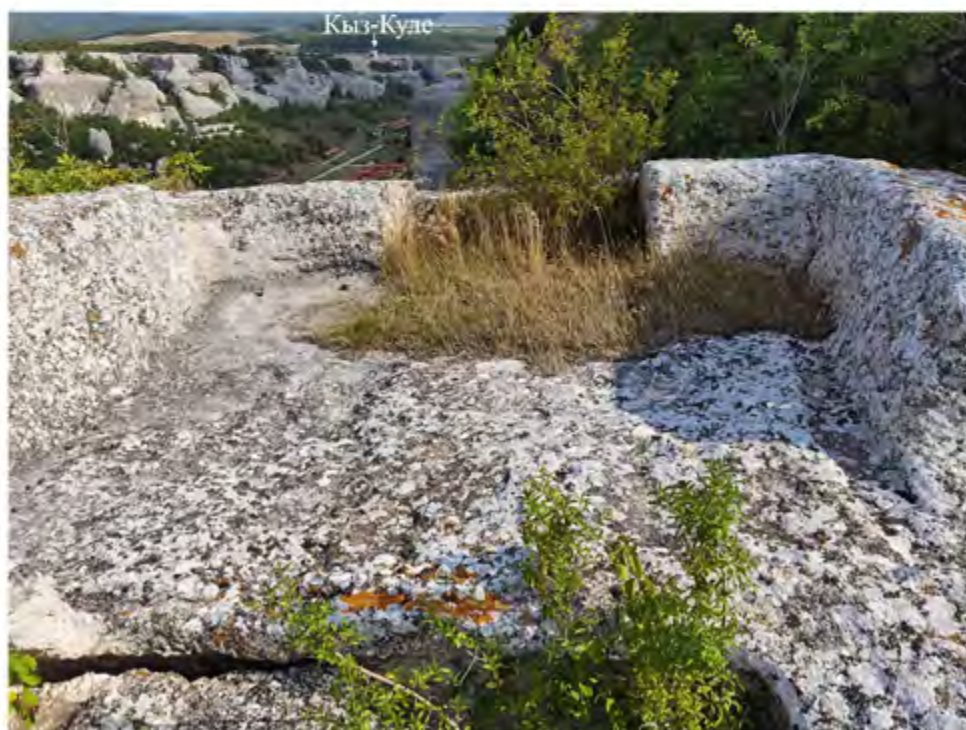
Рис. 10. Храм на западном мысе (VI): 1 – апсида с подпрестольным столбом [24, с. 84, рис. 9], 2 – вид внутри с юга на север (фото 2022 г.)

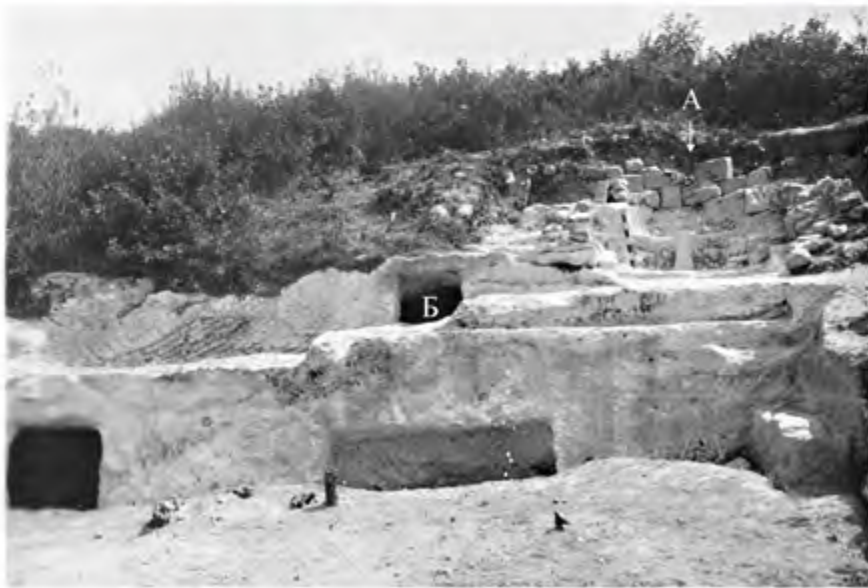
Рис. 11. Комплекс западного храма 1936 г. (VII): 1 – полевой чертеж плана [26, с. 449, рис. 19], 2 – вид с запада, фото 1936 г. [38, л. 44; опубликован: 26, с. 449, рис. 19], А – храм, Б – пещера № 50 (усыпальница № 143), В – пещера № 51 («келейка»)

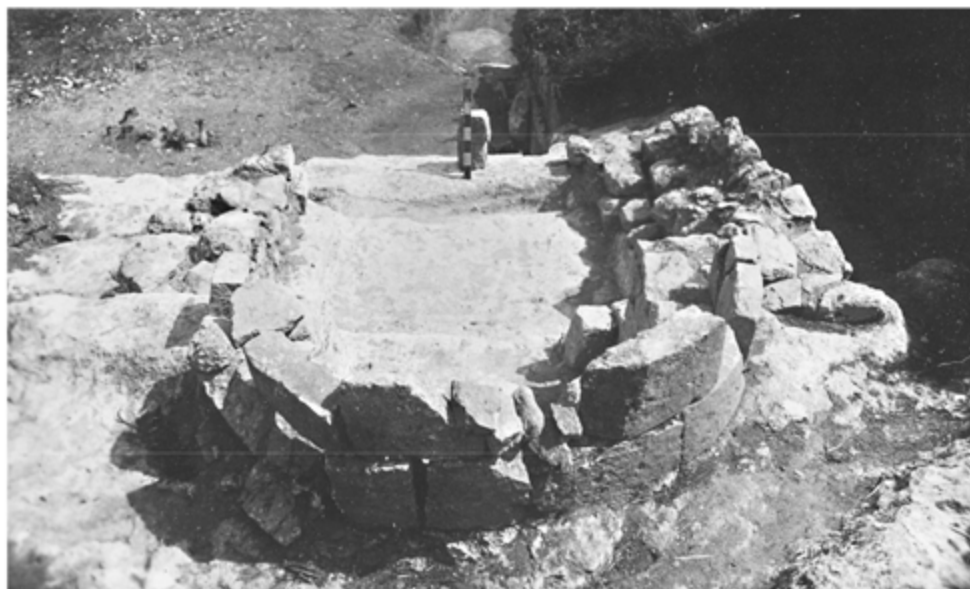
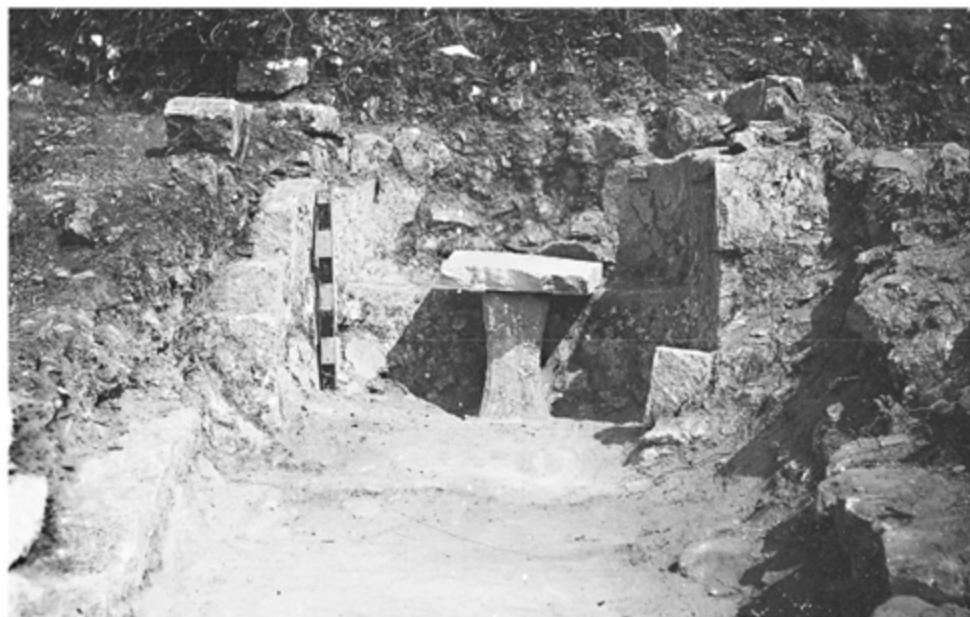
Рис. 12. Западный храм 1936 г. (VII), фото 1936 г.: 1 – вид с востока, 2 – алтарная часть [38, л. 47, 48; опубликованы: 26, с. 445, рис. 14]

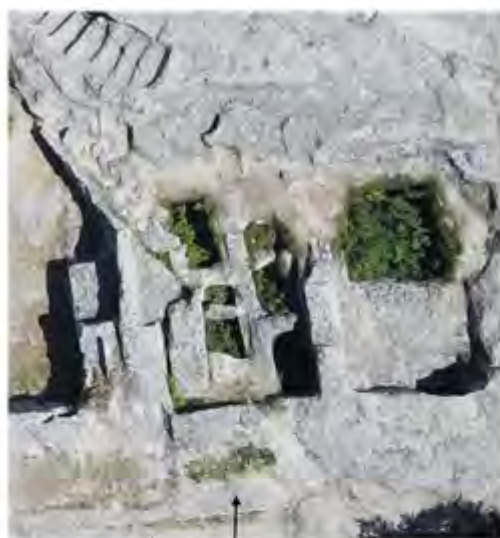
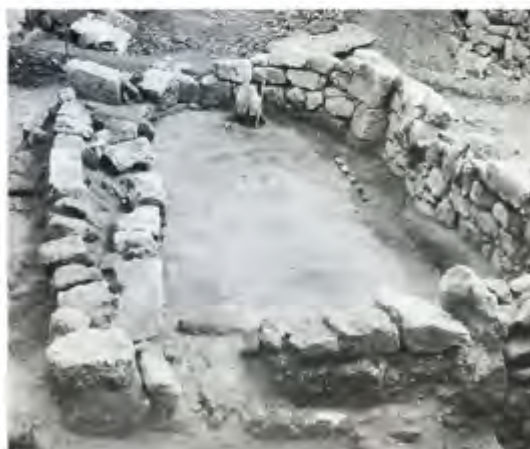
Рис. 13. Восточный храм 1936 г. (VIII): 1 – план [фрагмент из: 38], 2 – вид сверху.
Храм 1979 г. у северо-восточного угла базилики (IX): 3 – план [31, рис. 37], 4 – вид с запада [31, рис. 5]
Fig. 13. 1936 eastern church (VIII): 1 – ground plan [fragment of: 38], 2 – viewed from above.
1979 church at the north-eastern corner of the basilica (IX): 3 – ground plan [31, fig. 37], 4 – viewed from the west [31, fig. 5]
