ОБСЛЕДОВАНИЕ И УСИЛЕНИЕ ПЛИТ ПОКРЫТИЯ ПРОИЗВОДСТВЕННОГО  
КОРПУСА ООО "РОССНАБ"

**Аннотация.** В статье представлено обследование и техническое решение по усилению сборных железобетонных ребристых плит покрытия. Вследствие разрушения кровельного материала, атмосферные осадки беспрепятственно проникали во внутреннее пространство здания, и длительное время замачивали плиты покрытия. Постоянное замачивание плит покрытия вызвало развитие коррозионных процессов в рабочей и конструктивной арматуре, разрушению и отслоению защитного слоя бетона. Утяжеление состава кровли привело к появлению наклонных трещин в продольных ребрах отдельных плит. Анализ проявившихся дефектов в плитах показал, что некоторые плиты не способны воспринимать фактические величины нагрузок. Их состояние оценено как аварийное, эти плиты требуют усиления.

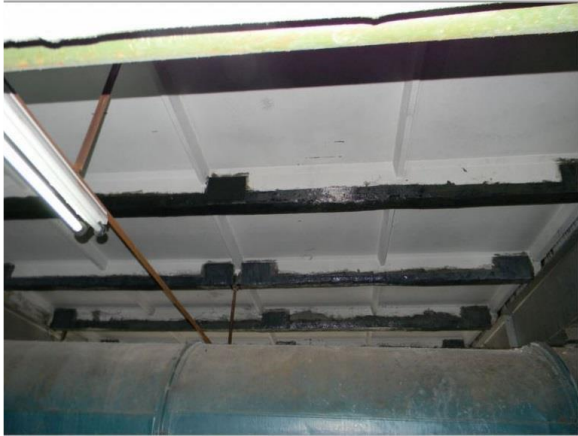
железобетонных ребристых плит. Описаны методы усиления традиционными способами и с использованием композитных материалов. Выделены преимущества последнего метода, такие как долговечность, стойкость к коррозии, высокие механические характеристики, что особенно важно при реконструкции промышленных зданий и сооружений.

**Рис. 1.** Фотография армирования сборных ребристых плит композитными материалами  
**Fig. 1.** Photo of reinforcement of prefabricated ribbed slabs with composite materials

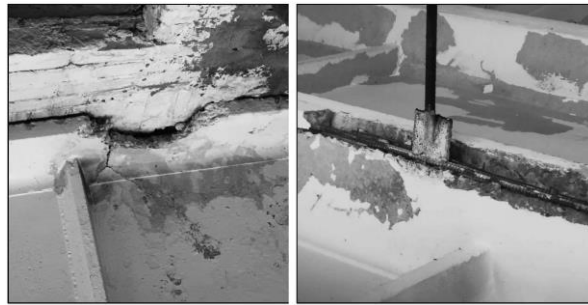
В статье [9] С.И. Евтушенко, Т.А. Крахмального описываются дефекты и повреждения производственных зданий, в ней приводится описание типовых дефектов конструкций покрытия – ферм и плит покрытия, причины появления дефектов, последствия к которым может привести развитие выявленного повреждения, рекомендации по оценке технического состояния и рекомендации по устранению выявленных повреждений. В статье так же выполнен обобщенный анализ причин образования дефектов и наиболее вероятные зоны образования повреждений.

**Рис. 2.** Механические повреждения продольных ребер плиты покрытия  
**Fig. 2.** Mechanical damage to the longitudinal ribs of the coating plate

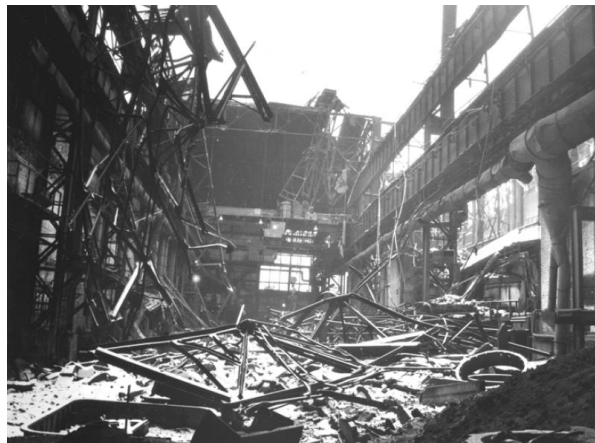
**Рис. 3.** Общий вид обрушения конструкций покрытия цеха литейно-арматурного завода в г. Пензе  
**Fig. 3.** General view of the collapse of the coating structures of the foundry and reinforcement plant in Penza

В статье [12] К.К. Нежданова, А.Н. Жукова на основе фактических данных по обрушению сооружений анализируются причины его возникновения, ошибки, допущенные при проектировании, строительстве и эксплуатации промышленных объектов. В статье предложен сценарий процесса коррозии опорных узлов ребристых плит покрытия и возникновения обрушений. Исследуются причины лавинообразного обрушения цеха литейно-арматурного завода ООО «Пензтяжпромарматура» (г. Пенза).

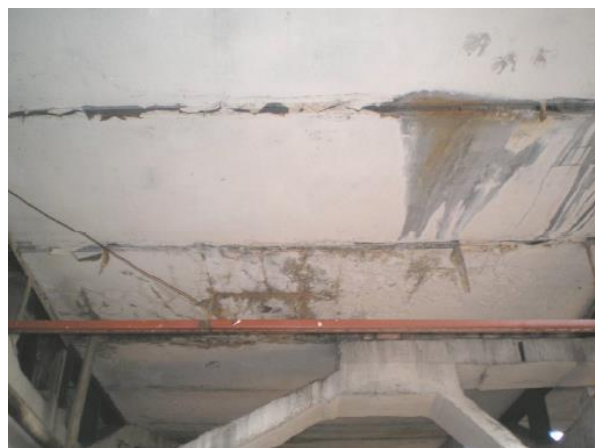
В статье [19] А.А. Сморгачева, Д.А. Орлова рассматривается вопрос обследования, определения технического состояния плоских железобетонных плит покрытия производственного здания, а так же предлагается конструкция усиления, использующая для крепления существующие стальные конструкции подвесного кранового оборудования. Определение технического состояния проводится на основе неразрушающего и разрушающего исследования механических свойств бетона, исследования армирования, поверочных расчетов с учетом обнаруженных дефектов и повреждений, реальных свойств материалов и действующих нагрузок. Оценка технического состояния производится по авторской методике,

**Рис. 5.** Внешний вид конструкции покрытия. Следы замачивания, прогиб плиты
