ЭКОЛОГИЧЕСКИЕ ОСНОВЫ ВЫБОРА БЕРЕГОУКРЕПИТЕЛЬНЫХ СООРУЖЕНИЙ ПРИ РЕКОНСТРУКЦИИ ПЛЯЖЕЙ КРЫМСКОГО ПОБЕРЕЖЬЯ

Результаты. В 2022 г. коллективом авторов произведено визуальное обследование побережья на территории Бахчисарайского района Республики Крым общей протяженностью 11,5 км. от с. Береговое до с. Угловое. В результате осмотра выявлены потенциально опасные для здоровья и жизни людей участки побережья, не пригодные к нормальной эксплуатации в рекреационных целях.

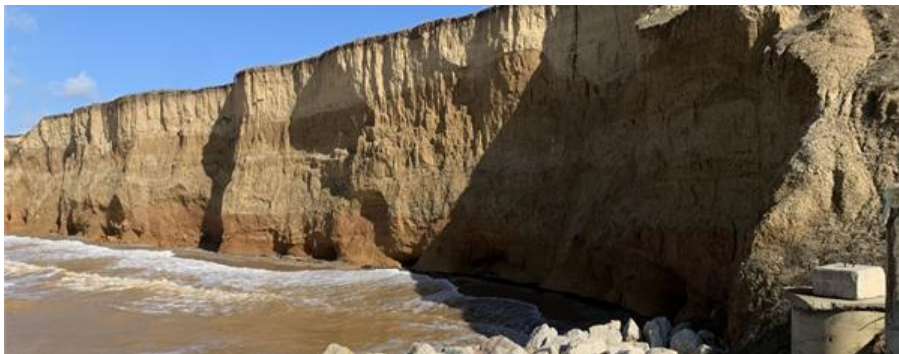
В результате натурального наблюдения на северной части участка (в районе с. Береговое) выявлены экологические проблемы – потенциально опасные для здоровья и жизни людей участки побережья, на которых произошли серьёзные нарушения целостности откосов и пляжной полосы, нарушившие экологически безопасные условия их нормальной эксплуатации в рекреационных целях. На абразионных участках незакреплённого берега

серьезную и реальную угрозу представляют клифы, существует опасность обвалов, осыпей и сходов селевых потоков (рис. 1). При этом на участках существующих берегоукрепительных сооружений имеются аварийные разрушения. Имеются

Рис. 1. Абразионно-оползневой берег севернее участка реконструкции
Fig. 1. Abrasion-landslide coast to the north of the reconstruction

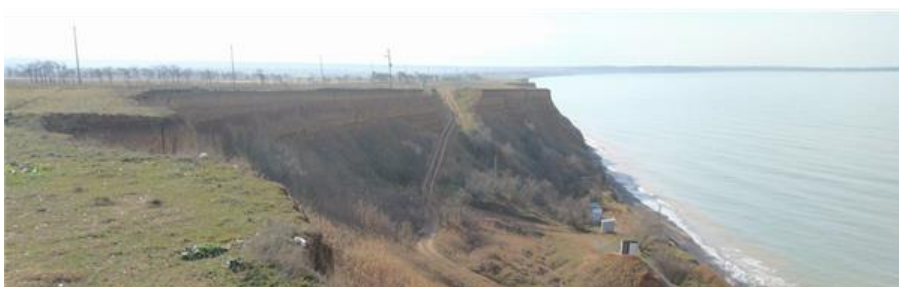
Южнее берег не закреплен (рис. 2) и имеет выраженный абразионный характер с обвалами и оползнями. Активно отступающий клиф высотой до 25 м, сложен суглинками. Присутствуют следы недавних обрушений, а также имеются заколы и

трещины в 1-3 м от бровки обрыва. Немногочисленные балки заполнены мелким обломочным материалом и образуют небольшие пляжи до 9 м шириной.

Рис. 2 Абразионно-оползневой берег южнее участка реконструкции
Fig. 2. Abrasion-landslide coast to the south of the reconstruction

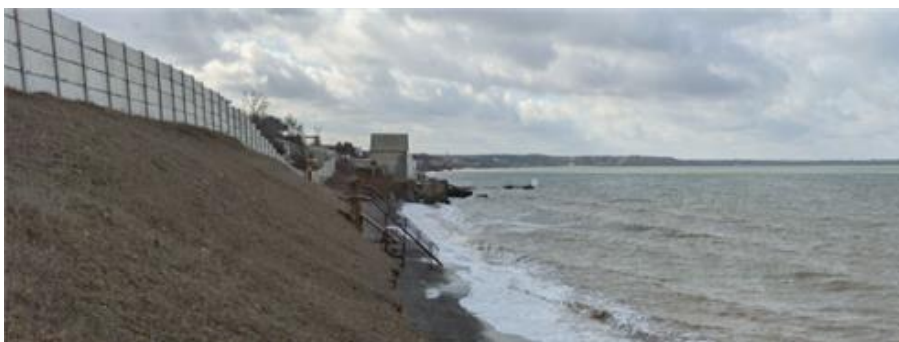
В границах с. Песчаное Бахчисарайского района на территории пансионата «Радуга» ширина надводной части пляжа составляет 12 м. Берегоукрепительные сооружения разрушены и

демонтированы; естественный отступающий клиф на этом участке имеет высоту до 6 м, а кромка клифа вплотную приблизилась к ограждению пансионата, существует угроза обрушения масс грунта (рис. 3).

Рис. 3. Естественный клиф на месте разрушенных берегоукрепительных сооружений в районе пансионата «Радуга».
Fig. 3. Natural cliff at the site of the destroyed bank protection structures in the area of the Raduga boarding house.

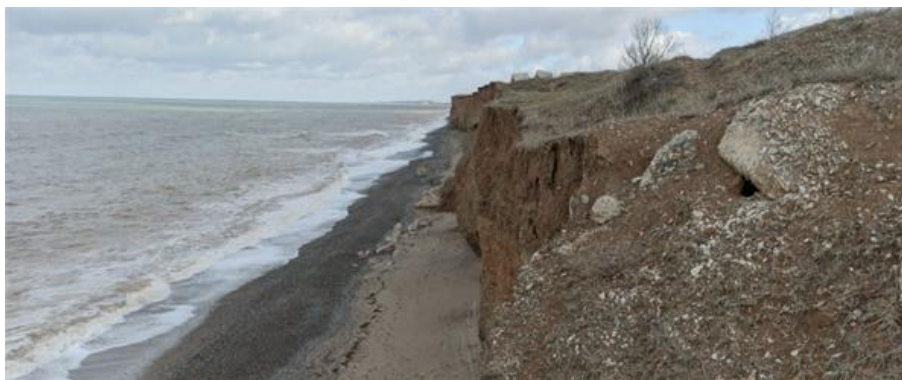
На участке базы отдыха «У Лукоморья» (рис. 4) пляж размывает, пляжный материал смыт полностью. Берегоукрепительные сооружения разрушены: для

укрепления берега маршевые плиты были сложены в виде волноотбойной стенки; в настоящее время стенки из маршевых плит и набережная разрушены,

происходит размыв фундамента здания. Причал разрушен. В южной части участка происходит

Рис. 4. Естественный клиф на месте разрушенных берегоукрепительных сооружений в районе базы отдыха «У Лукоморья».

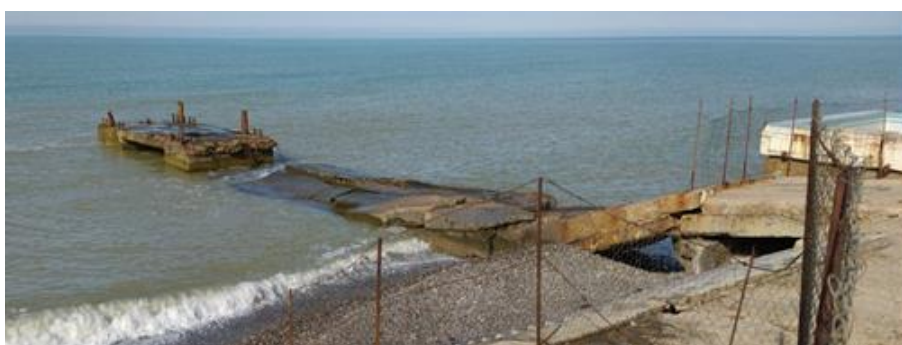
размывание берега, частично разрушен участок дороги (рис. 5).

Рис. 5. Берегоукрепительные сооружения базы отдыха «У Лукоморья». Южнее разрушенного причала.

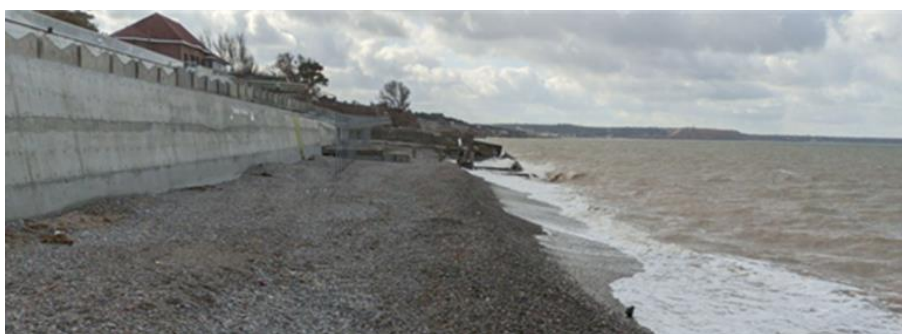
На территории пионерского лагеря «Лукоморье» участок пляжа шириной в надводной части — 17 м огорожен (рис. 6). Основной объем пляжного материала смещен к северу и подпорной стене 1-го яруса. В северной части вдоль уреза – клиф высотой до 0,3 м. Поверхность пляжа частично загрязнена

морской растительностью. На пляже имеется площадка-эстакада из металлического каркаса с деревянным настилом на бетонных опорах-сваях зарытыми в пляж, а также тентовые навесы. Подпорная стена 1-го яруса наклонена в сторону моря.

Рис. 6. Пляж на территории пионерского лагеря «Лукоморье».

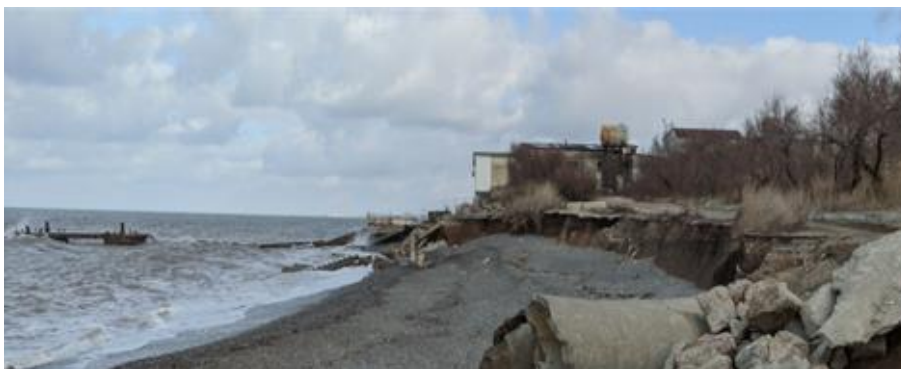
участка подвержен абразионным процессам, имеется клиф высотой 2-2,5 м, а также разрушение подъездной дороги (рис. 7). В южной части участка береговой склон относительно пологий. Ширина пляжа в надводной части — 15 м.

Далее на юг исследуемого участка пляжной зоны в районе пионерского лагеря «Магарач» побережье не защищено. Береговой склон в северной части

Рис. 7. Активный клиф в районе пионерского лагеря «Магарач».
Fig. 7. Active cliff in the area of the pioneer camp "Magarach".

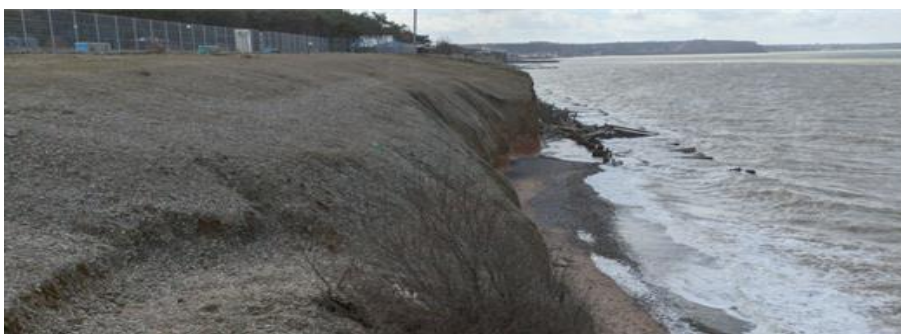
На территории пляжей общего пользования, пансионата «Искра», пансионата «Стройиндустрия», пансионата «Минмонтажспецстрой», пансионата «Волна» (рис. 8) на протяжении 835 метров конструкции берегоукрепительных сооружений разрушены. Обрушенные в море элементы откосно-ступенчатой набережной (маршевые плиты, блоки покрытия набережной) и подпорной стены у берегового

откоса образовали «наброску» (шириной 5-7 м). В настоящее время берег в условиях полного разрушения берегозащиты не закреплён; в основании клифа – множество абразионных ниш, происходит дальнейшее разрушение берега, элементов благоустройства, осыпание и обвалы грунта. В рекреационных целях данный участок побережья не пригоден, пребывания на нем людей травмоопасно.

Рис. 8. Разрушенная берегозащита в районе пансионатов «Искра» ООО «Укртелеком», пионерского лагеря «Стройиндустрия», берегоукрепительные сооружения пляжа общего пользования, панс. «Минмонтажспецстрой», пансионата «Волна».

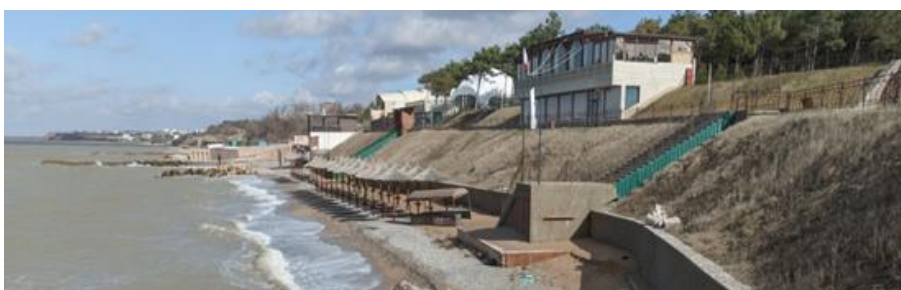
В районе пансионатов «Уют», «Мар Ле Мар» Эстейт», «Чембало», «Наука» (рис. 9) ширина искусственного пляжа в надводной части в межбунном пространстве 15 - 18 метров.

Конструкция поперечного камненабросного берегоукрепительного сооружения в морской части частично разрушена.

Рис. 9. Берегоукрепительные сооружения в районе ООО «Мар Ле Мар», ООО «Чембало».
Fig. 9. Bank protection structures in the area of Mar Le Mar LLC, Chembalo LLC.

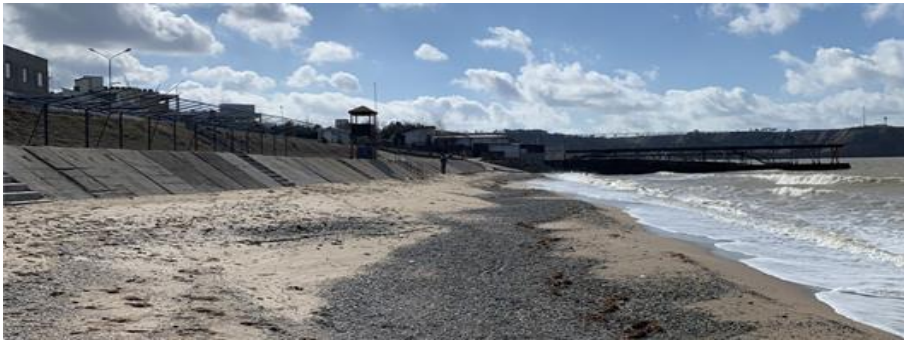
Рис. 10. Общий вид берегозащиты в районе пионерского лагеря «Бригантина» и «Дельфин».
Fig. 10. General view of the coast protection in the area of the pioneer camp "Brigantine" and "Dolphin".

На участке пионерского лагеря «Дельфин» (рис.10) берегоукрепительные сооружения в виде откосного ступенчатого сооружения и двух бун из каменной наброски. Маршевые плиты откосно-ступенчатой волногасящей набережной просели. Ширина надводной части пляжа от 5 до 15 м, объем пляжного материала не обеспечивает полного гашения от волнового воздействия моря от 2 баллов и более, что требует модернизации.

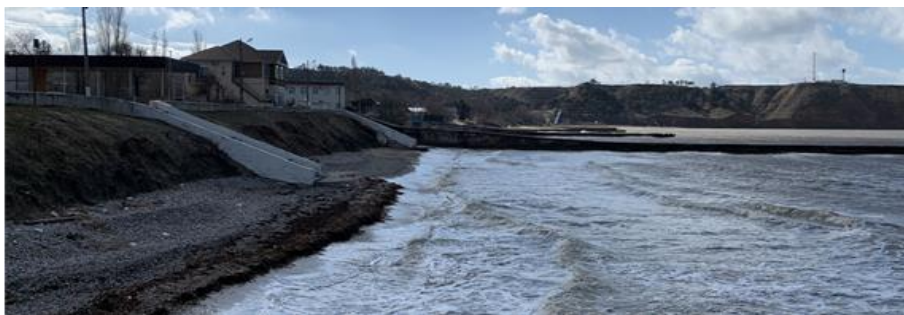
Южнее в районе пансионата «Песчаное», детский оздоровительный лагерь «Южный», детский оздоровительный лагерь «Песчаное» (рис.11) пляж шириной в надводной части от 6 до 16 метров. Объем пляжа недостаточен для полного гашения волнового воздействия. В корневой части

буны № 5 имеются глубокие промоины, отсутствует заполнитель в камерах, происходит коррозия металлических конструкций буны. Существенных деформаций в берегоукрепительных сооружениях не обнаружено, однако имеются поверхностные дефекты. Основание лестниц на пляж подмыто, на боковой грани раскрыты трещины.

Рис. 11. Берегозащита пансионата «Песчаное» и детского оздоровительного лагеря «Южный».
Fig. 11. Coastal protection of the boarding house "Peschanoe" and the children's health camp "Southern".
